Viterbo - Vitorchiano - Scrive Riccardo Spinella  
**Spostamento della fontana, uno scempio**

**Le fasi dello spostamento della fontana**

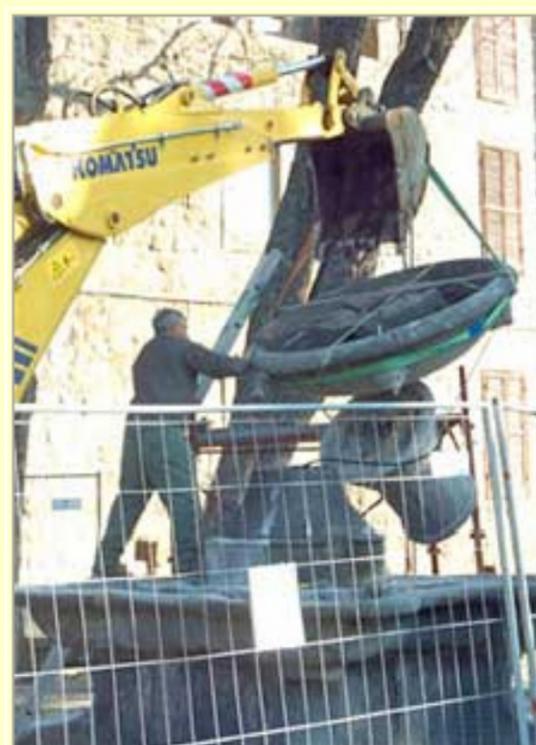
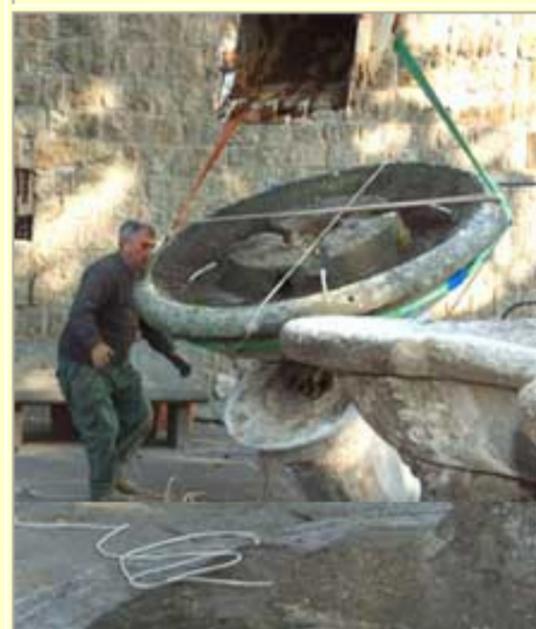
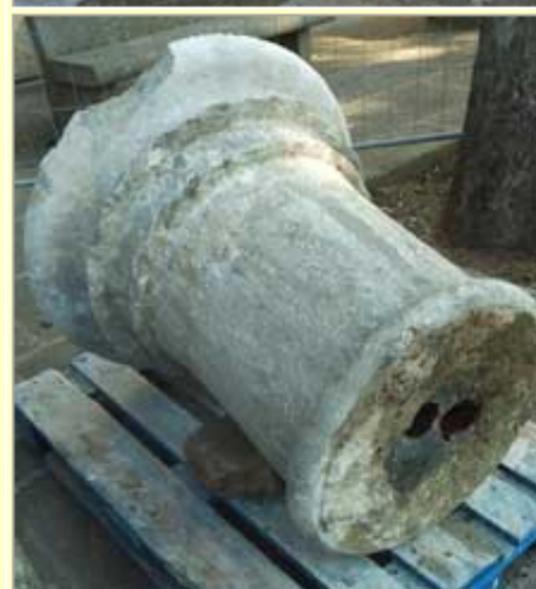
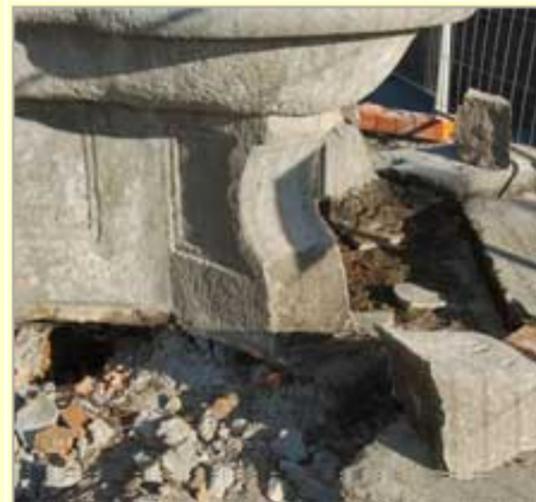
Il bacino superiore della fontana è stato legato alla benna della ruspa e si è tentato di sollevarlo dal corpo conico sottostante.

Tuttavia era così fortemente saldato a quest'ultimo che a sradicarsi dalla base massiccia dei lobi è stato proprio il corpo conico.

Quindi in condizioni di equilibrio molto precario, anche il corpo conico è stato a sua volta legato alla benna. Poi, nell'elevazione del bacino e del corpo conico, è avvenuto il distacco e l'inevitabile attrito ha provocato anche una prima rottura.

Quando era stata spostata per la seconda volta, nella sua terza collocazione più di settanta anni fa, forse credendo fosse l'ultima, oltre ad aver sigillato ogni sua parte con il cemento, avevano fatto, sempre con il cemento, tutta una colatura di circa 30cm di diametro intorno ai tubi che portavano l'acqua ed attraversavano verticalmente tutta la fontana dalla base al bacino superiore.

Tutte le sue parti erano incollate a questo palo centrale di cemento unificando tali parti in un unico corpo massiccio.

In pratica, dopo che con martelli pneumatici e scalpelli hanno tolto le pietre intorno alla base provocando altre rotture della fontana, vorrebbero ora imbraccarla e sollevarla in blocco: ben si comprende il rischio che si corre, giacché, come già successo, le parti unite potrebbero staccarsi provocando ulteriori rotture.
